Data o ne/zdravém bydlení

Petr Vogel

Partner EkoWATT

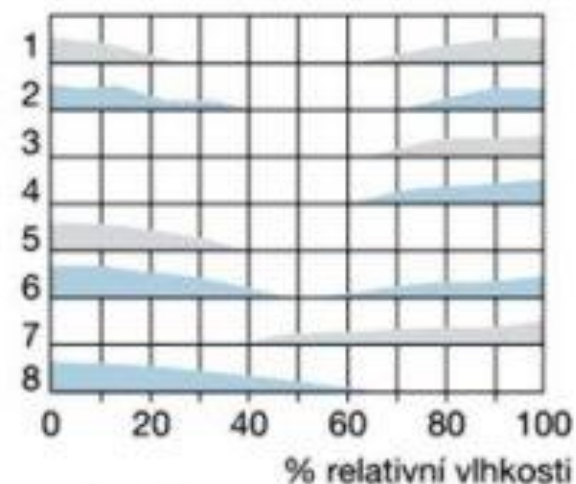
Nízká relativní vlhkost v bytech s řízeným větráním

- 1 – bakterie
- 2 – viry
- 3 – plísně
- 4 – roztoči
- 5 – respirační choroby
- 6 – alergie
- 7 – částice z konstrukčních materiálů
- 8 – výpary z konstrukčních materiálů

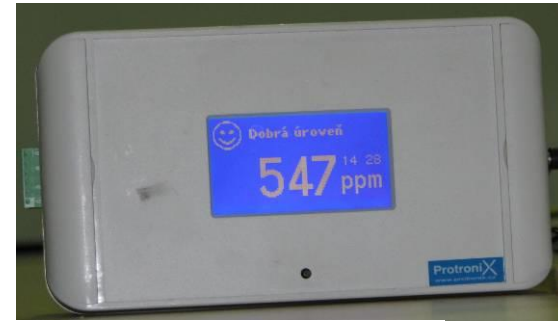
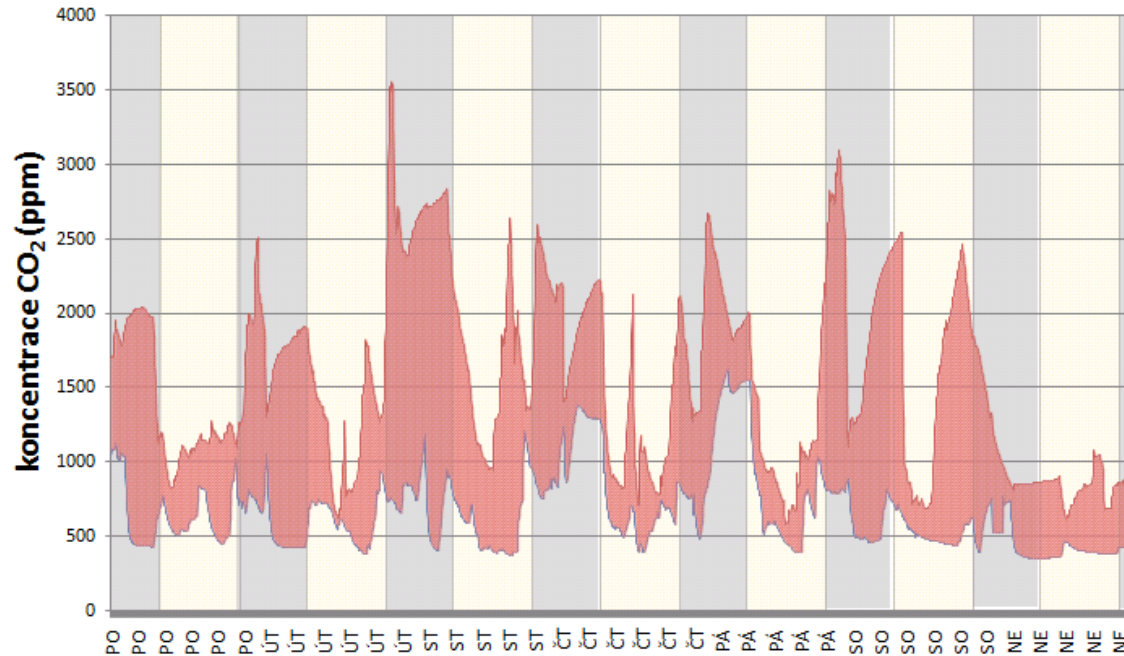
CO₂ – obývací pokoj panelového domu vyměněná okna - 2 dospělí

Oblast měřených hodnot koncentrace oxidu uhličitého
